<b>Bygningsdelkort</b>		<b>NR:</b>	97
Afd. Navn:	<b>Sneglehusene, Rødbedevej 3-127</b>		
Afd. Nr.:			
Bygningsdel:	<b>Tagkonstruktion</b>		
Område:	<b>Tagafvanding</b>		
Opdateret:	<b>20.10.2021</b>

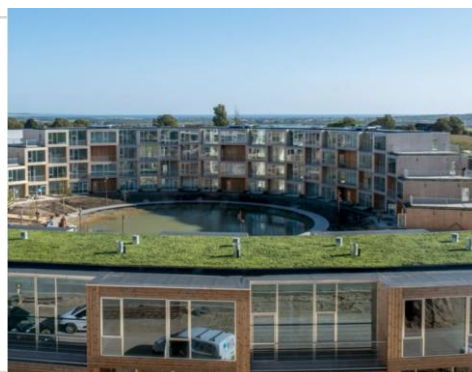
Konstruktion	Materiale	Antal	Indbyg. År
Tagbrønde	PV25 - vinkeltagbrønd	102	2020
Tagbrønde	Mul10 tagbrønd 110mm til pap	18	2020

Eftersynsinterval:	2 gange om året.
Første Eftersyn:	apr-22
Eftersyn:	Afløbet skal holdes fri for blade osv. Vi anbefaler at bladfanget tilses og renses mindst to gange årligt (forår og efterår).
Eftersyn udføres af en:	vicevært, faglært tagdækker, producenten eller lignende

Vedligeholdelsesinterval:	hver 6. måned
Første vedligehold:	apr-22
Vedligehold:	Taget bør generelt efterses for snavs og blade Afløbet skal holdes fri for blade osv.
Rengøring og midler:	Vi anbefaler at bladfanget tilses og renses mindst to gange årligt (forår og efterår).
Henvisninger:	
Bilag:	Mul10-tagbrønd med tekst og PV25-vinkeltagbrønd
Fremgangsmåde ved evt. udskiftning:	Ret henvendelse til faguddannet tagdækker
Vedligehold afholdes af en:	vicevært, faglært tagdækker, producenten eller lignende
